横断歩道等における道路標識及び道路標示の設置状況の調査及び適正化等を求める請願書

別紙2 記載箇所位置図

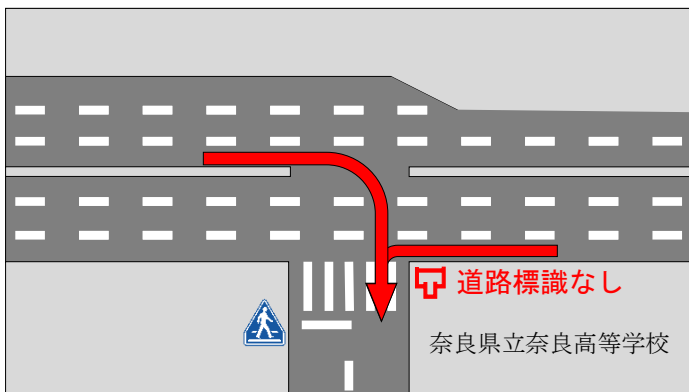
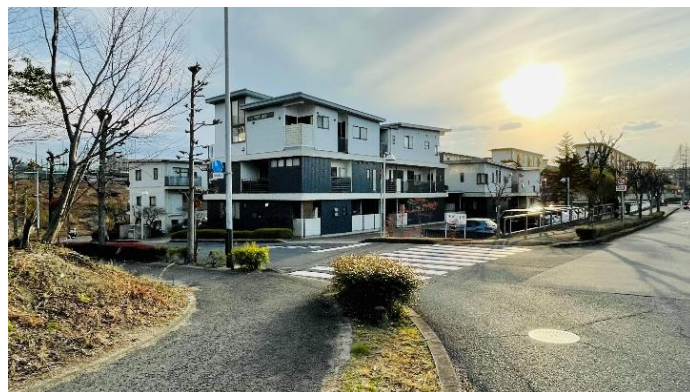
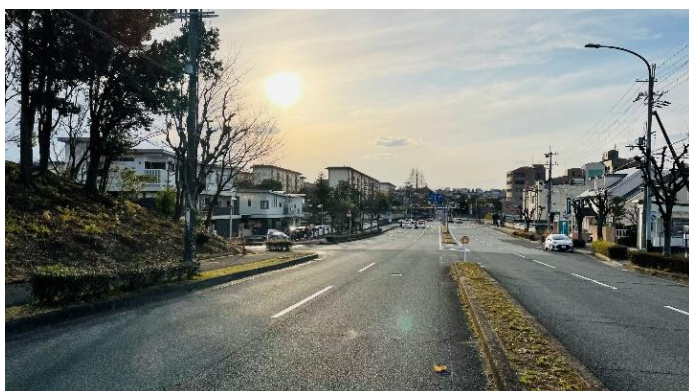
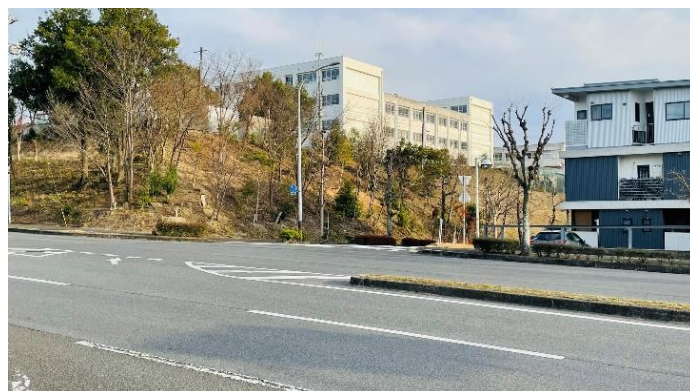
(1) ①奈良市道中部第1114号線上の横断歩道（奈良市朱雀3丁目11番地先）

奈良市道中部第1124号線からの右左折車両に対する横断歩道の道路標識が未設置である。

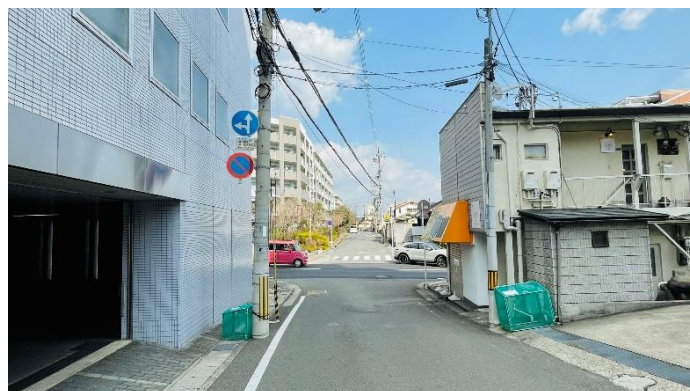
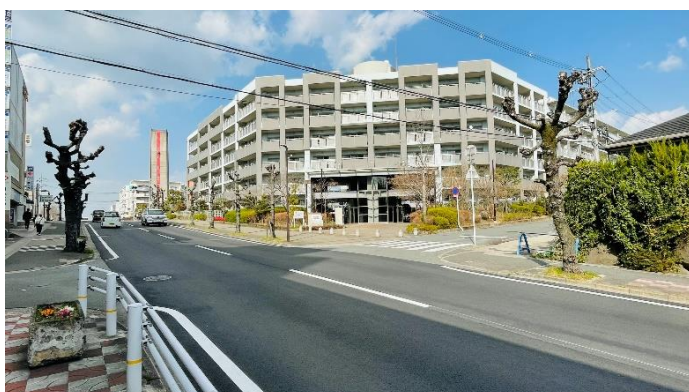
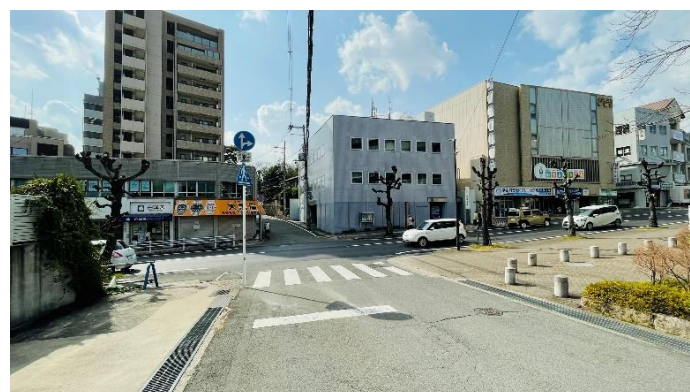
(2) ②奈良市道西部第319号線上の横断歩道（奈良市学園朝日町637番48地先）

奈良市道西部第431号線からの東進車両及び奈良市道中部第1124号線からの右左折車両に対する横断歩道の道路標識が未設置である。

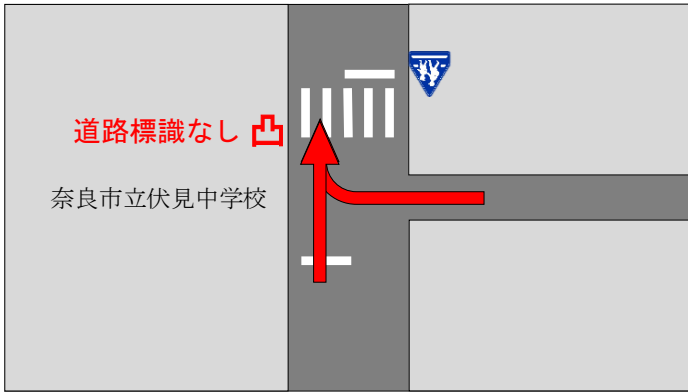
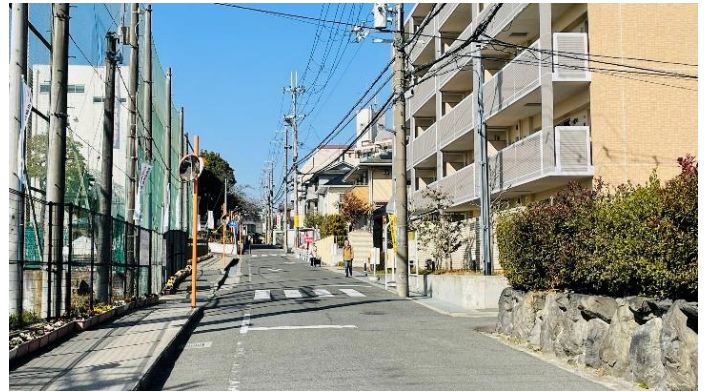
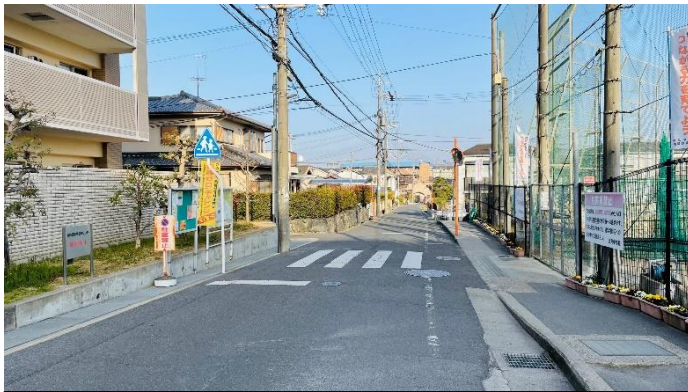
(3) ③奈良市道中部第682号線上の横断歩道（奈良市西大寺宝ヶ丘737番1地先）

西進車両及び奈良市道中部第1607号線からの右折車両に対する横断歩道の道路標識が未設置である。

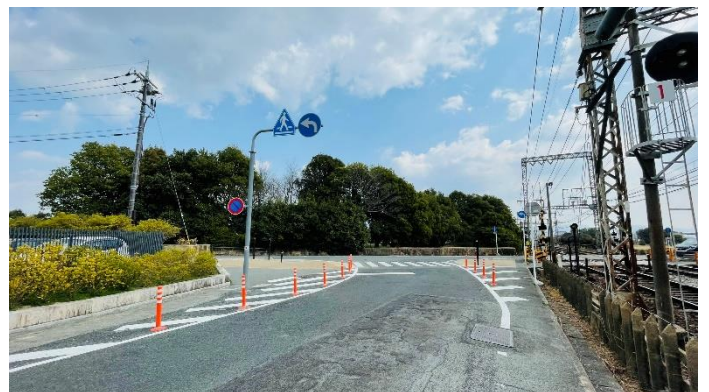
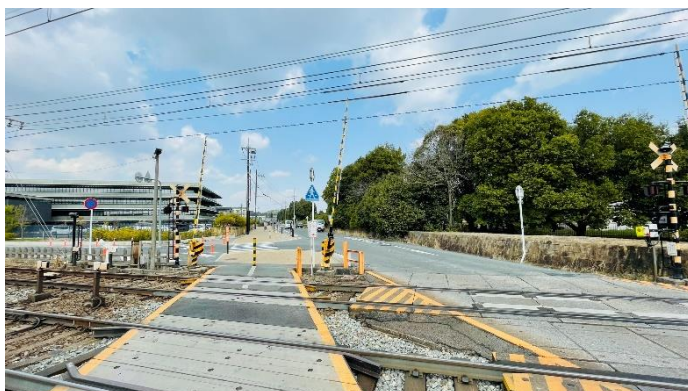
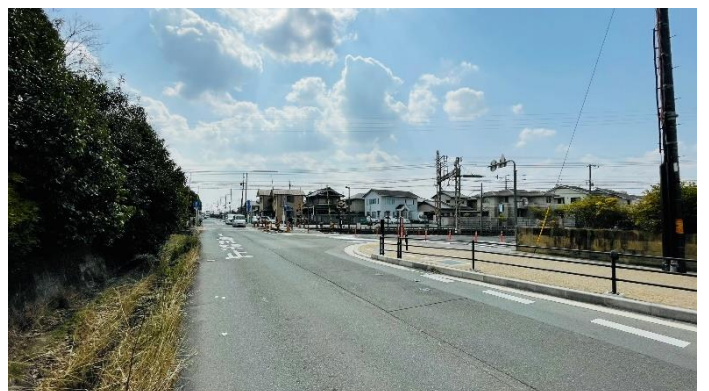
(4) ④奈良市道中部第559号線上の横断歩道（奈良市二条町3丁目106番2地先）

奈良県道奈良精華線（52号線）からの右折車両に対する横断歩道の道路標識が未設置である。

なお、踏切道の南側の交差点では南進車両に対する指定方向外進行禁止規制（右折禁止）があるが、踏切道の北側の交差点で同規制はない。当該交差点内にある右折禁止の表示は、どの場所に対するものかが分かりにくい。

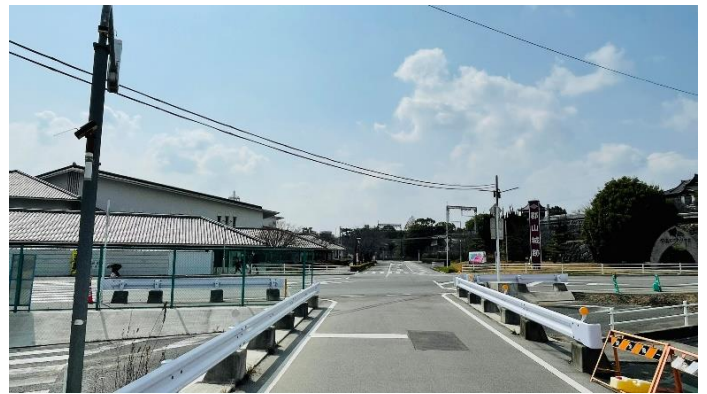
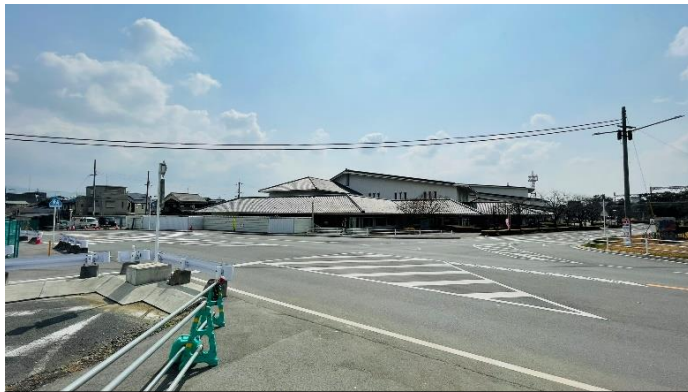
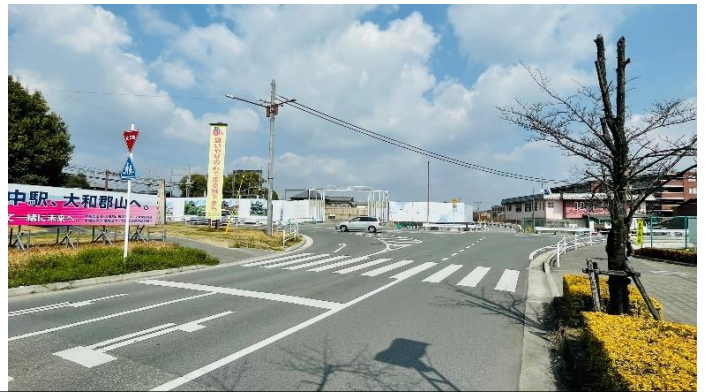
(5) ⑤大和郡山市道近鉄三の丸線（第275号線）上の横断歩道（大和郡山市北郡山町211番3地先）

大和郡山市道植槻筋線（第129号線）からの南進車両及び奈良県道奈良大和郡山斑鳩線（9号線）枝線からの右折車両に対する横断歩道の道路標識が未設置である。

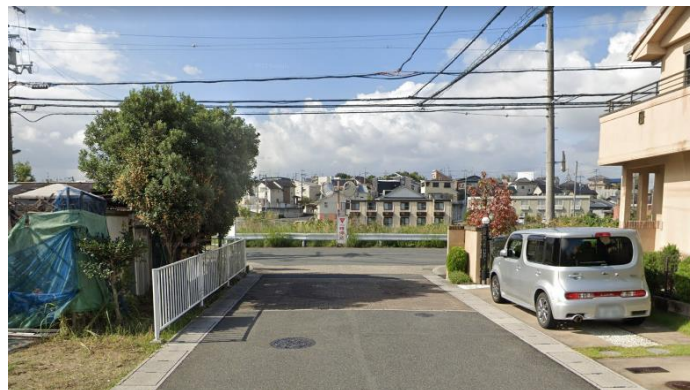
### (1) ⑥奈良市道中部第51号線上の横断歩道（奈良市押熊町651番5地先）

横断歩道の道路標識が両方向に設置されているが、奈良市道中部第1416号線からの右左折車両から視認できない位置にある上、北進車両に対するものは公安委員会により横断歩道を設けることとされたと思われる場所の路端と異なる位置にある。また、南進車両に対する停止線が交差点の流出部にあるため、当該横断歩道が他の箇所でもよく見られるような交差点内に設置されているものか、それとも交差点よりも南側の単路上に設置されているものかが分かりにくい。

なお、奈良市道中部第1416号線を西進してきた車両に対しては、公安委員会による意思決定の手続を経て一時停止規制が行われているとは思わないのに、常に一時停止することを求めることを内容とする道路標識が設置されている。

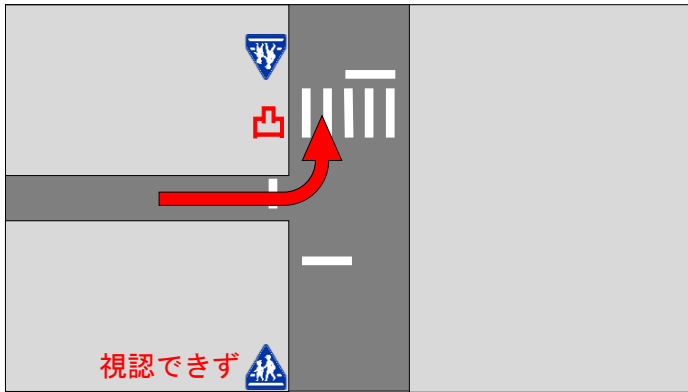
(3) ⑧奈良県道木津平城線（751号線）上の横断歩道（奈良市歌姫町34番1地先）

横断歩道の道路標識が両方向に設置されているが、奈良市道中部第76号線からの右左折車両から視認できない位置にある上、北進車両に対するものは公安委員会により横断歩道を設けることとされたと思われる場所の路端と異なる位置にある。また、南進車両に対する横断歩道の道路標識は、右側の路端に設置されているのに記号が右向きのもが用いられている。

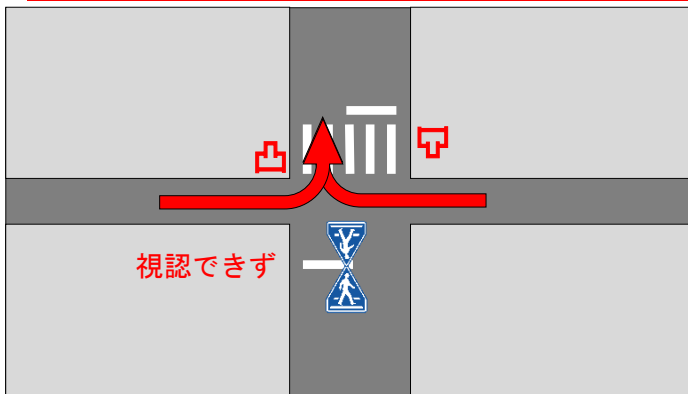
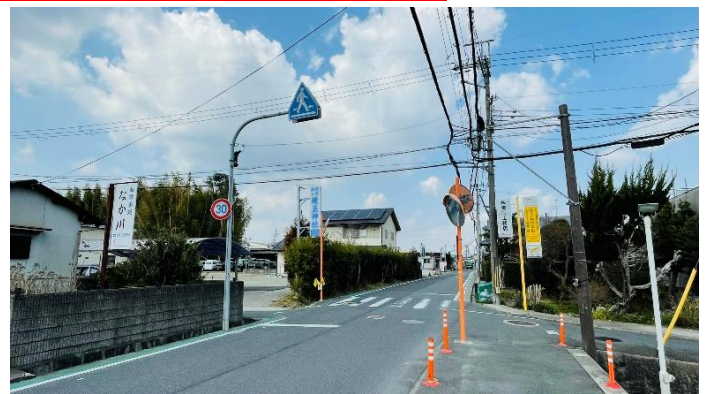
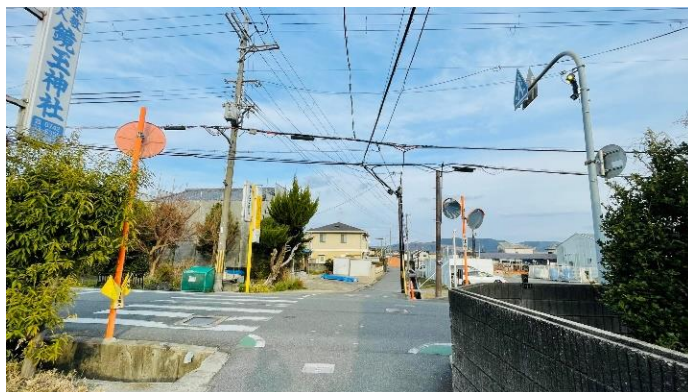
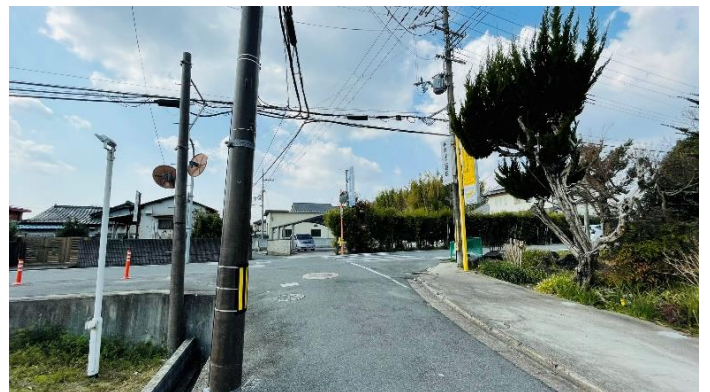
(4) ⑨奈良県道木津平城線（751号線）上の横断歩道（奈良市佐紀町2958番地先）

横断歩道の道路標識が両方向に設置されているが、奈良市道中部第202号線及び同第221号線からの右左折車両から視認できない位置にある上、公安委員会により横断歩道を設けることとされたと思われる場所の路端と異なる位置にある。なお、設置し直す場合は、既存の電柱を利用してオーバー・ハング方式を用いてもよい。

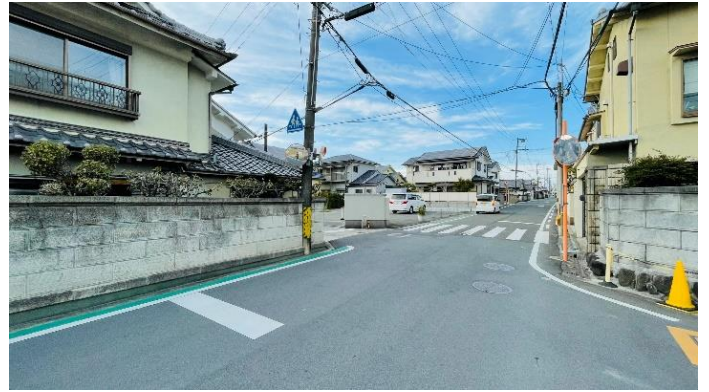
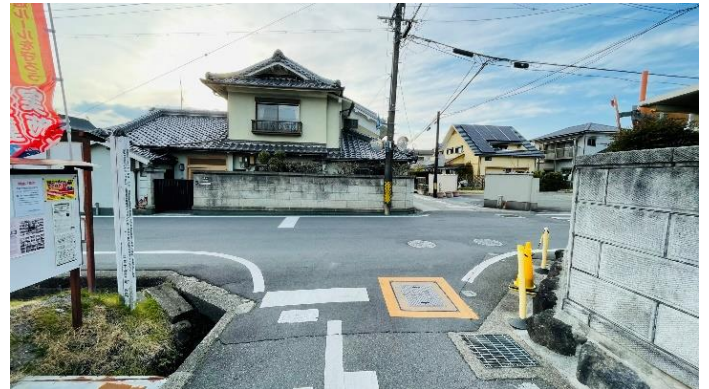
(5) ⑩奈良県道木津平城線（751号線）上の横断歩道（奈良市佐紀町2764番1地先）

横断歩道の道路標識が両方向に設置されているが、奈良市道中部第213号線及び奈良市道中部第230号線からの右左折車両から視認できない位置にある上、北進車両に対するものは公安委員会により横断歩道を設けることとされたと思われる場所の路端と異なる位置にある。

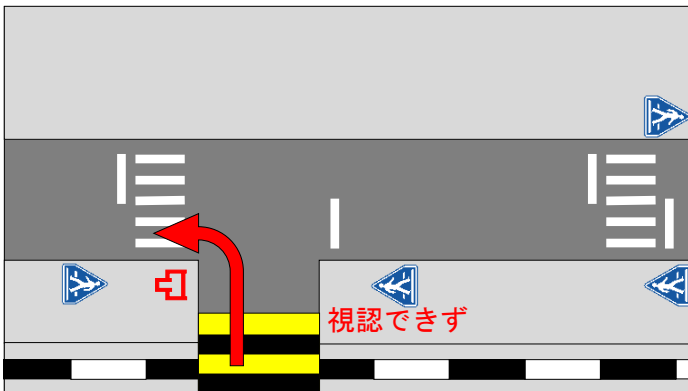
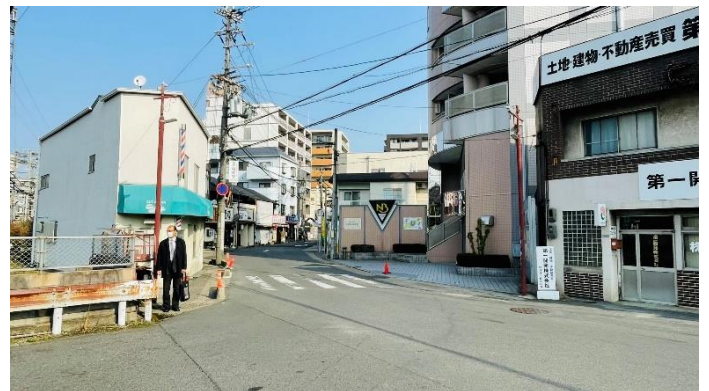
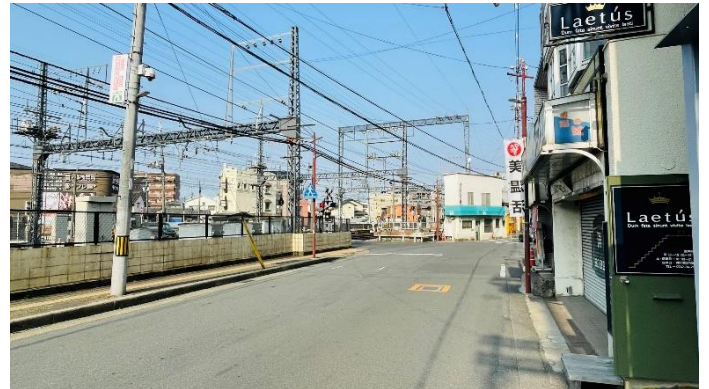
(6) ⑪奈良県道谷田奈良線（104号線）上の横断歩道（奈良市西大寺南町231番7地先）

横断歩道の道路標識が両方向に設置されているが、奈良市道中部第695号線（踏切道）からの左折車両から視認できない位置にある上、西進車両に対するものは公安委員会により横断歩道を設けることとされたと思われる場所の路端と異なる位置にある。

なお、当該踏切道の流出部の交差点内では車両が滞留しやすく、横断歩道を設置すること自体が適切でない。

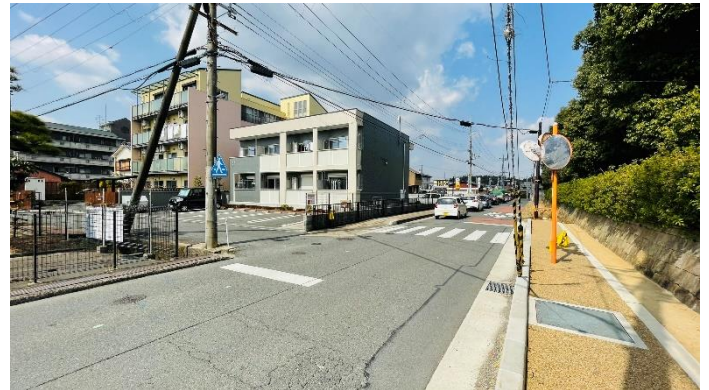
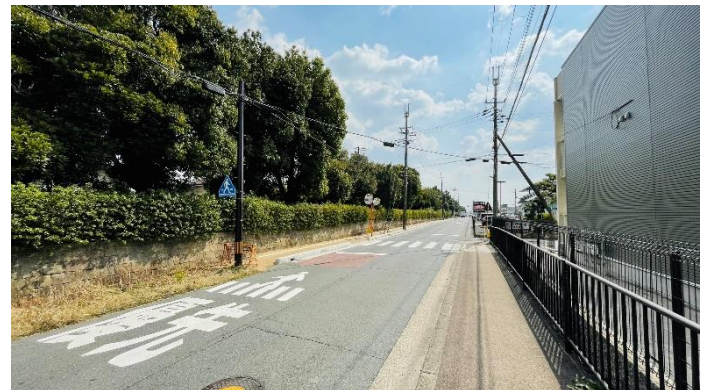
(7) ⑫奈良県道奈良精華線（52号線）上の横断歩道（奈良市二条町2丁目70番地先）

横断歩道の道路標識が両方向に設置されているが、奈良市道中部第561号線からの左折車両から視認できない位置にある上、北進車両に対するものは公安委員会により横断歩道を設けることとされたと思われる場所の路端と異なる位置にある。

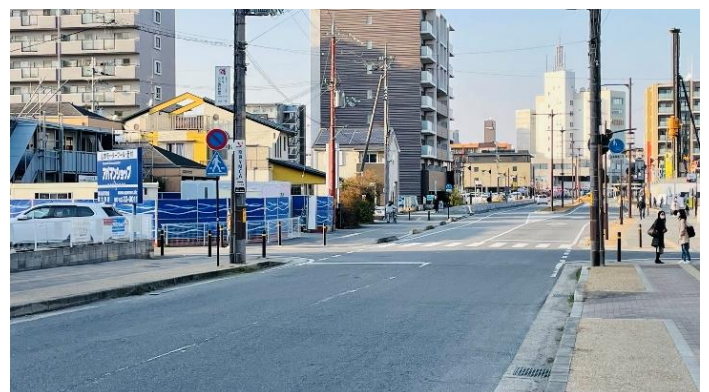
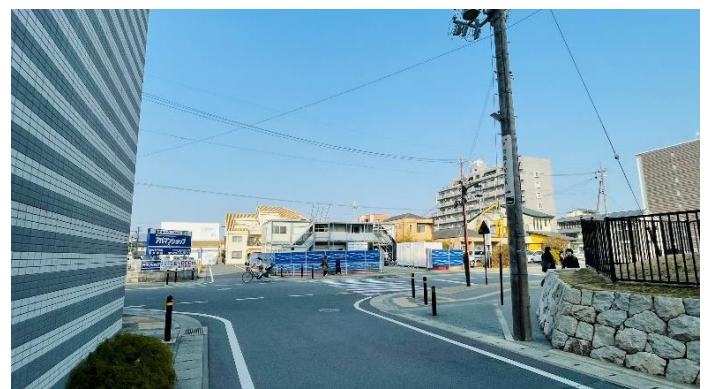
(8) ⑬奈良市道中部第1500号線上の横断歩道（奈良市西大寺南町1丁目2127番地先）

横断歩道の道路標識が両方向に設置されているが、奈良市道中部第1124号線からの右左折車両から視認できない位置にある上、北進車両に対するものは公安委員会により横断歩道を設けることとされたと思われる場所の路端と異なる位置にある。  
また、より適切な位置に標柱等があるのに、別途、より離れた位置に横断歩道の道路標識を設置することは適切でない。

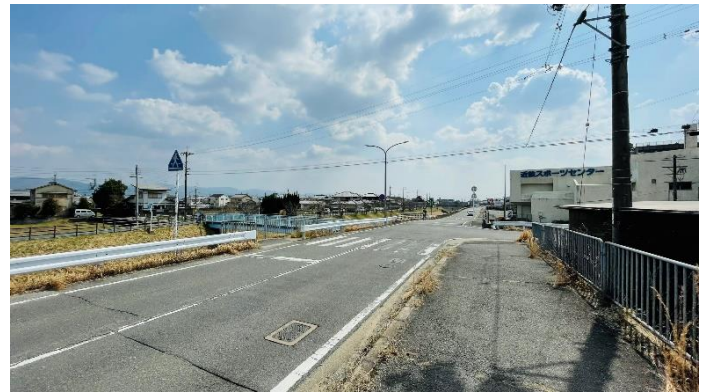
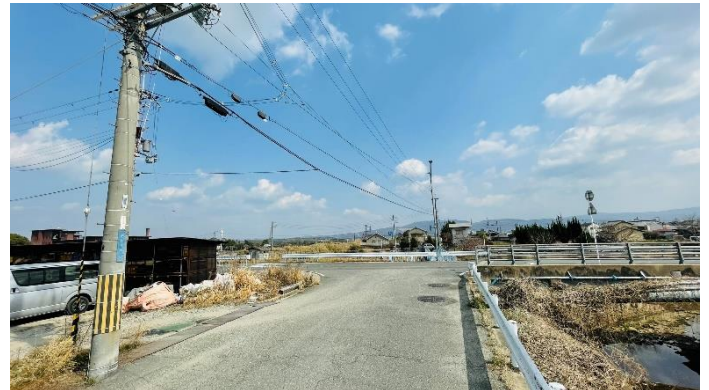
(9) ⑭奈良県道奈良精華線（52号線）上の横断歩道（奈良市二条大路南5丁目454番1地先）

横断歩道の道路標識が両方向に設置されているが、奈良市道中部第549号線からの左折車両から視認できない位置にある上、北進車両に対するものは公安委員会により横断歩道を設けることとされたと思われる場所の路端と異なる位置にある。

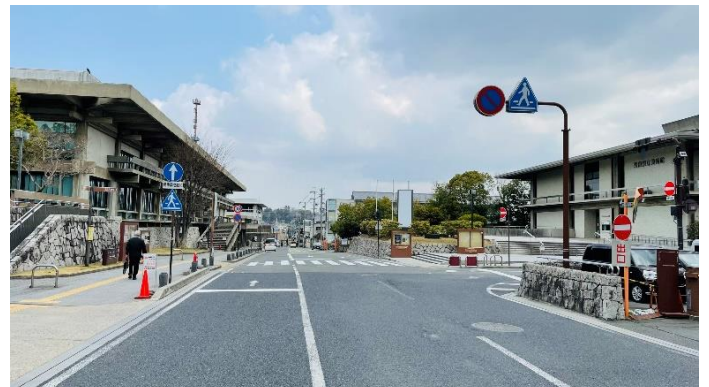
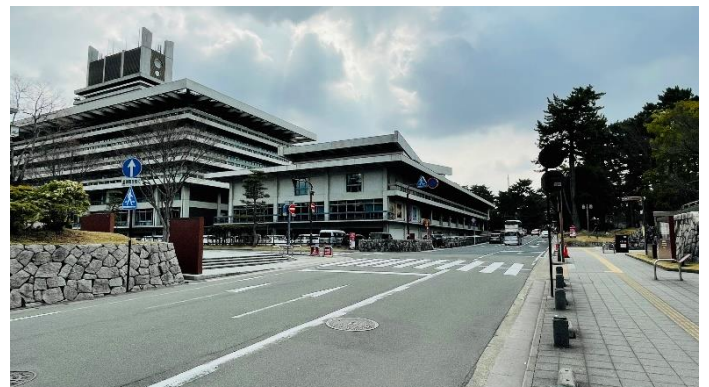
(10) ⑮奈良市道北部第361号線上の横断歩道（奈良市登大路町6番2地先）

横断歩道の道路標識が両方向に設置されているが、奈良県道木津横田線（754号線）からの右折車両から視認できない位置にある上、北進車両に対するもの及びオーバー・ハング方式を用いたものは公安委員会により横断歩道を設けることとされたと思われる場所の路端と異なる位置にある。

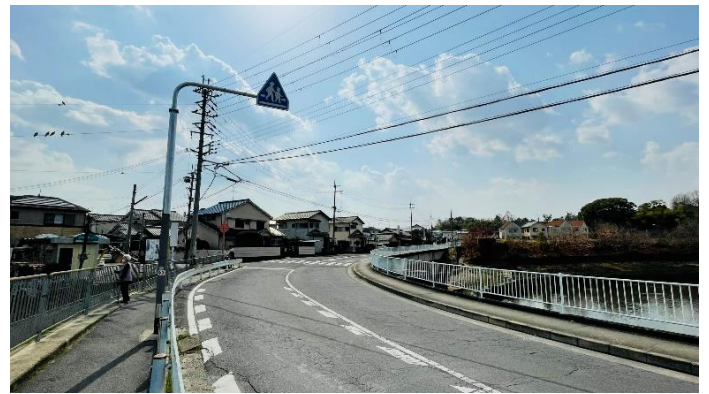
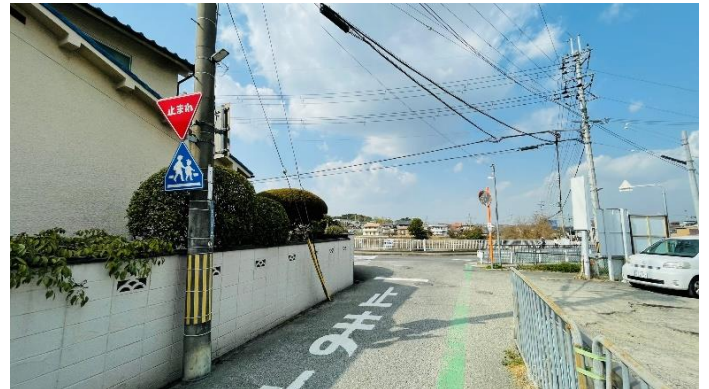
(11) ⑯国道308号上の横断歩道（奈良市平松5丁目699番1地先）

横断歩道の道路標識が両方向に設置されているが、奈良市道中部第757号線からの左折車両から視認できない位置にある上、南進車両に対するものは公安委員会により横断歩道を設けることとされたと思われる場所の路端と異なる位置にある。カーブがあり、その存在がその手前から十分に認識できないため、前方に横断歩道があることをあらかじめ示す目的で、横断歩道を設ける場所の必要な地点における路端よりも大幅に手前に設置されたと思われる。

なお、設置し直す場合は、新たに標柱を適切な位置に設けて横断歩道の道路標識を設置し、現在横断歩道の道路標識が設置されている位置に法定外の予告標識を設置することが考えられる。

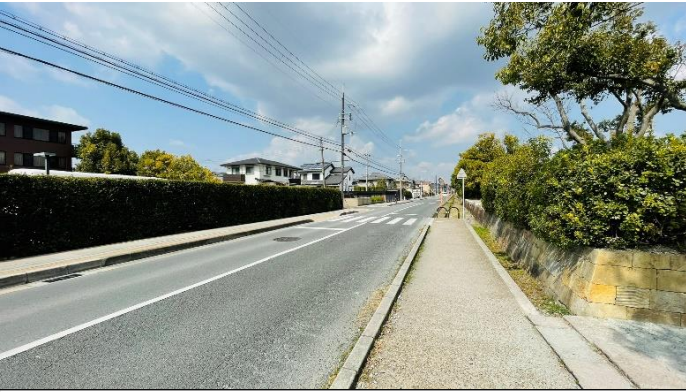
#### (1) ⑰奈良県道奈良精華線（52号線）上の横断歩道（奈良市二条町3丁目135番2地先）

横断歩道の道路標識が設置されているが、横断歩道又は自転車横断帯ありの道路標示の位置よりも手前に設置されている。  
なお、この地点における横断歩道は10年以上前に約30メートル北側に移設されたものであると思われるが、廃止されたと思われる横断歩道の道路標示が廃止されたものであるか、それとも廃止されていないものの摩耗等により消えかかっている状態であるかが分かりにくい。移設に際して横断歩道の道路標示のみを移動させ、横断歩道の道路標識を移動させることを怠ったものと思われる。

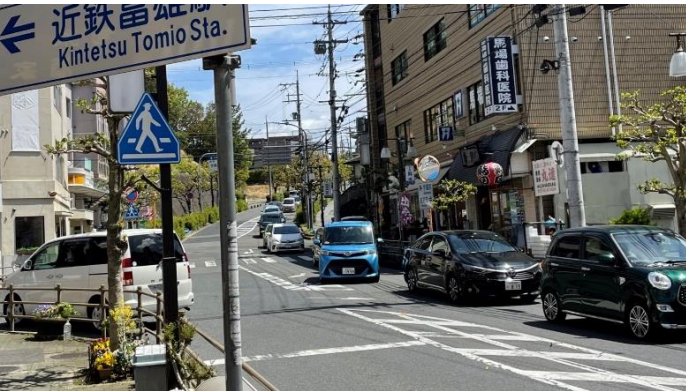
#### (2) ⑱奈良市道二条谷田線沿い横断歩道（奈良市富雄元町2丁目3365番2地先）

横断歩道の道路標識が設置されているが、交差点があり、その存在がその手前から十分に認識できないため、前方に横断歩道があることをあらかじめ示す目的で、横断歩道を設ける場所の必要な地点における路端よりも大幅に手前に設置され、又は、奈良市道二条谷田線からの左折車両に対するものとして設置されたと思われる。

しかし、西進車両から見て横断歩道は交差点の流出部にのみ設置され、交差点の進入部には設置されていないと思われるところ、現状では進入部にも設置されているものと誤認させる可能性が高く、また、左折車両に対するものとして設置するのであればより適切な位置に標柱等があるから、別途、より離れた位置に横断歩道の道路標識を設置することは適切でない。

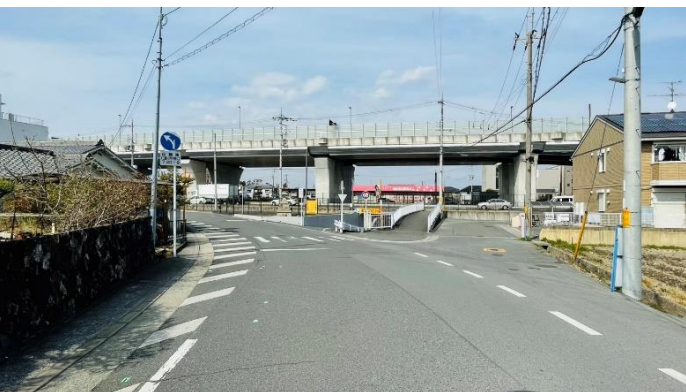
#### (3) ⑲奈良市道中部第735号線上の横断歩道（奈良市菅原町16番11地先）

横断歩道の道路標識が設置されているが、カーブがあり、その存在がその手前から十分に認識できないため、前方に横断歩道があることをあらかじめ示す目的で、横断歩道を設ける場所の必要な地点における路端よりも大幅に手前に設置されたと思われる。

なお、設置し直す場合は、既存の標柱を利用して横断歩道の道路標識を設置し、現在横断歩道の道路標識が設置されている位置に法定外の予告標識を設置することが考えられる。

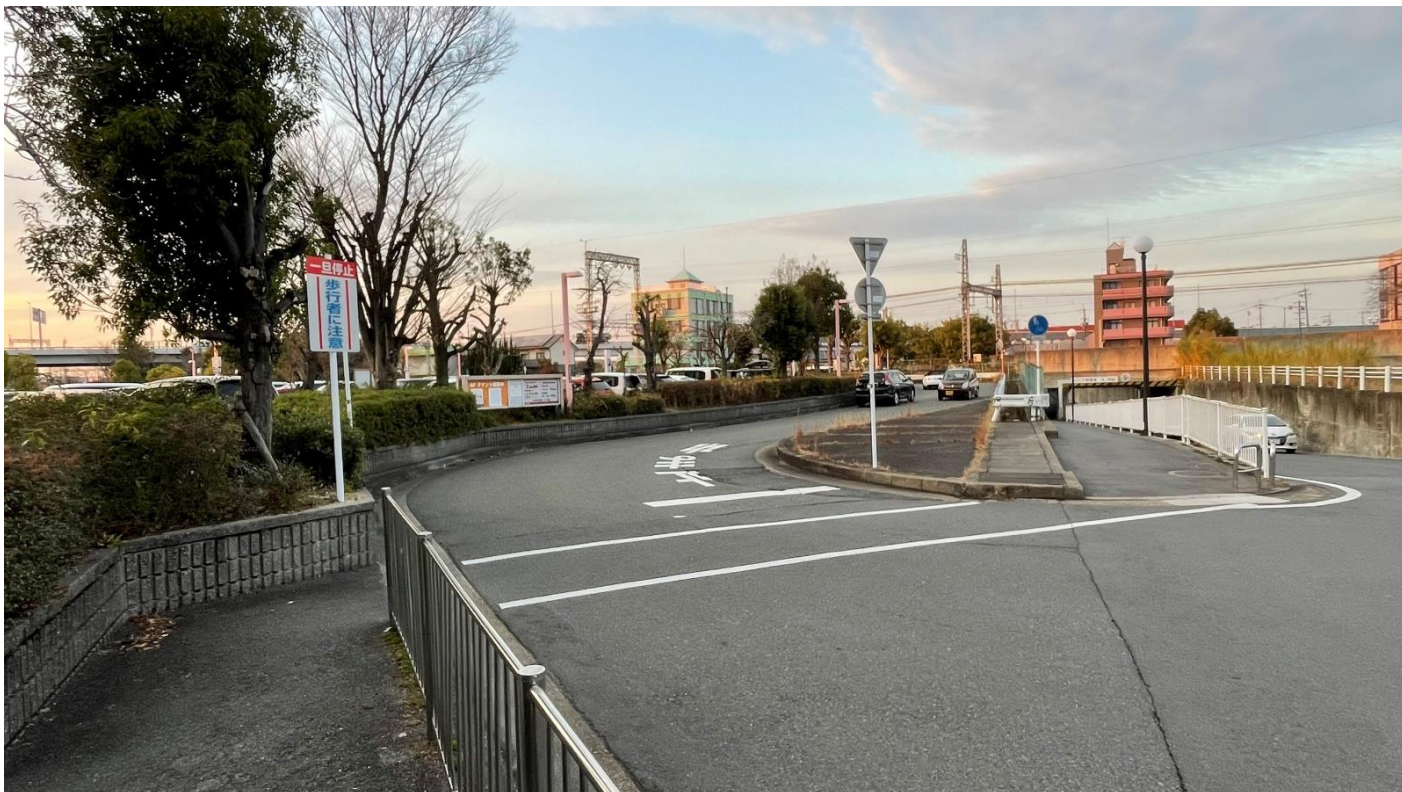
##### (1) ⑳ 奈良市道中部第248号線上の法定外表示（奈良市二条大路南1丁目40番4地先）

2本の白線が表示されているが、法定の自転車横断帯の道路標示であるかどうか分かりにくい。公安委員会により自転車横断帯を設けることはされていないと思われる場所であるが、普通自転車の歩道通行部分の指定が行われている道路と接続している交差点であるので、なおさら誤認させる可能性が高まる。また、常に「一旦停止」を車両に求める記載のある法定外表示が設置されているが、交差点の流出部にこのような法定外表示を設置することは却って追突事故等の危険を生じさせている。仮に横断歩道等が設置されたとしても、交差点の流出部で常に「一旦停止」を車両に求めることは法定の規制内容を超えた事項を車両等に求めることを内容とするものであり、不適切である。

このような法定外表示を設置するのではなく、公安委員会が横断歩道及び自転車横断帯を設置すべきである。

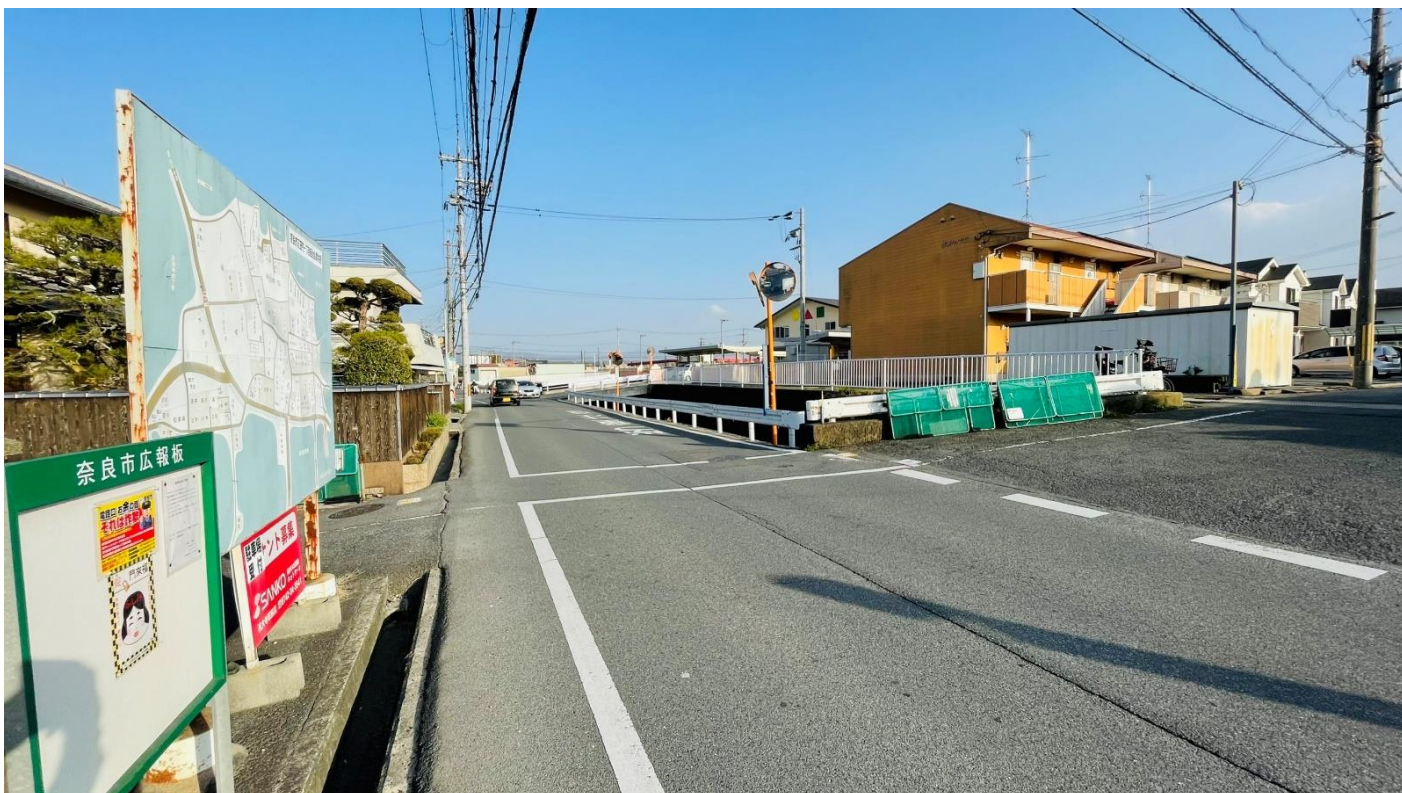
##### (2) ㉑ 奈良市道中部第2号線上の法定外表示（奈良市疋田町1丁目111番地先）

2本の白線が表示されているが、法定の横断歩道の道路標示であるかどうか分かりにくい。

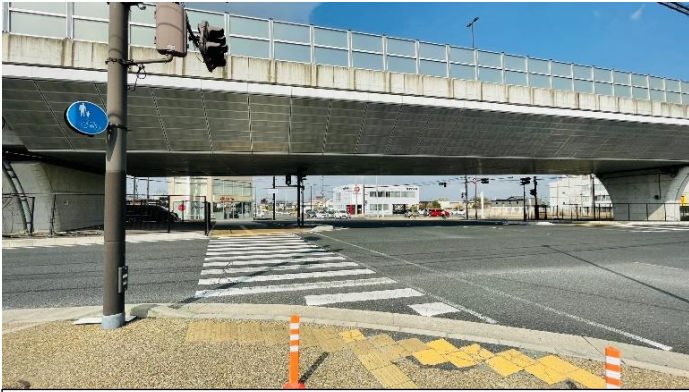
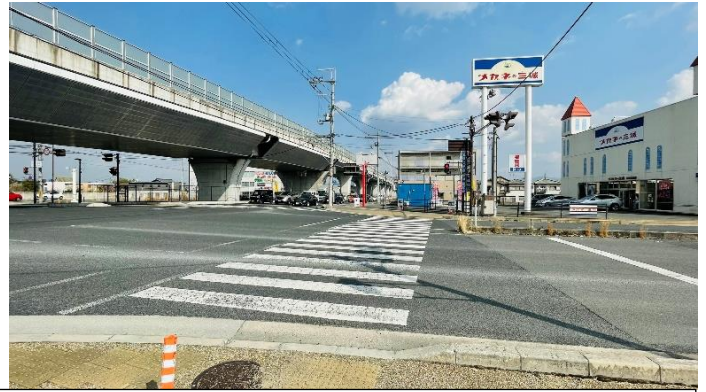
### (1) ②国道308号及び奈良県道奈良生駒線（1号線）との交差点上の自転車横断帯（奈良市宝来町4丁目977番1地先）

自転車横断帯があるが、歩行者用信号機に歩行者自転車専用の標示がない。歩行者自転車専用の標示を設置するための支柱だけ設けられている箇所もあり、標示板を設置することを失念していると思われる。  
なお、交差点名標識の向きが不適切な状態で長期間にわたって放置されている。

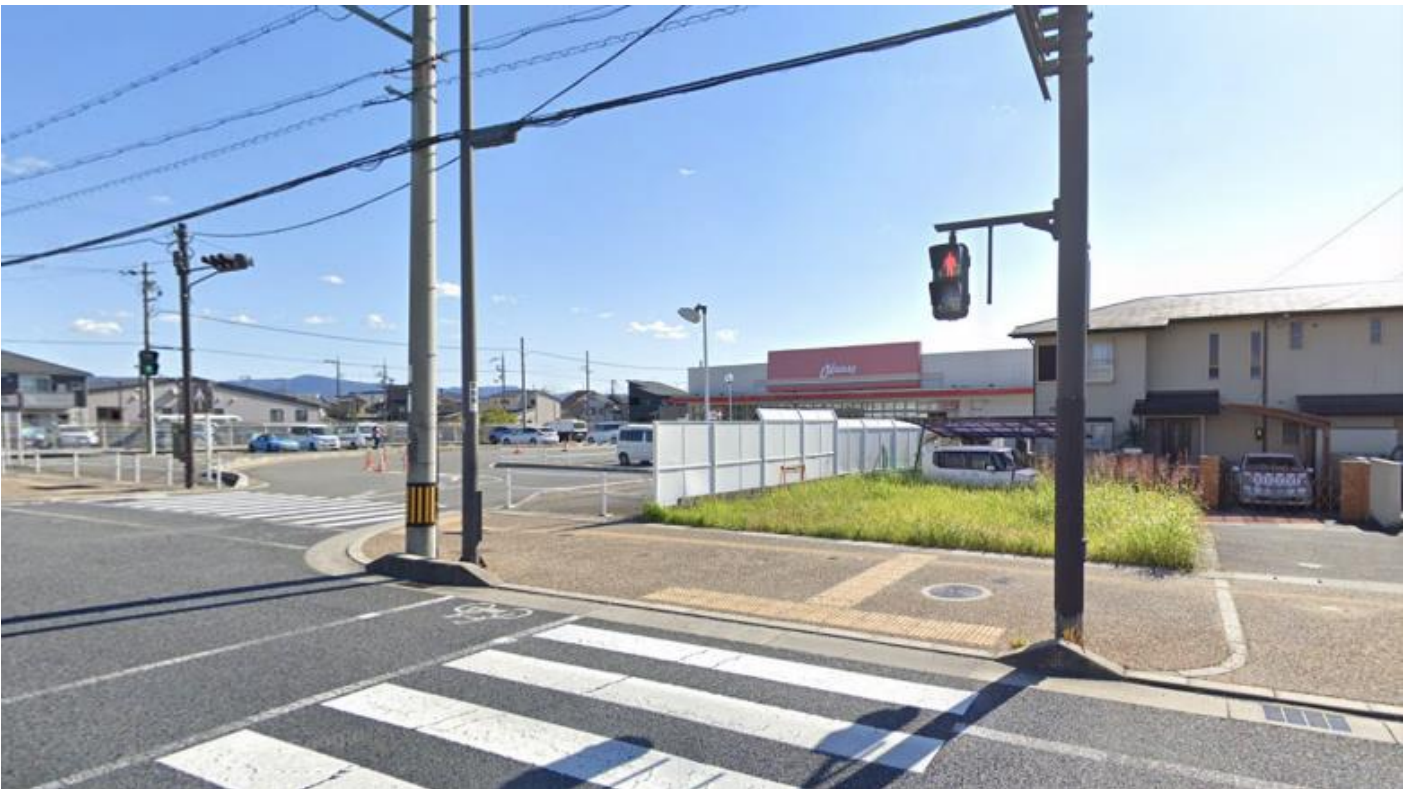
### (2) ③国道308号上の自転車横断帯（奈良市四条大路4丁目46番5先）

自転車横断帯があるが、歩行者用信号機に歩行者自転車専用の標示がない。なお、歩行者自転車専用の標示を設置するための支柱だけ設けられている箇所もあり、標示板を設置することを失念していると思われる。

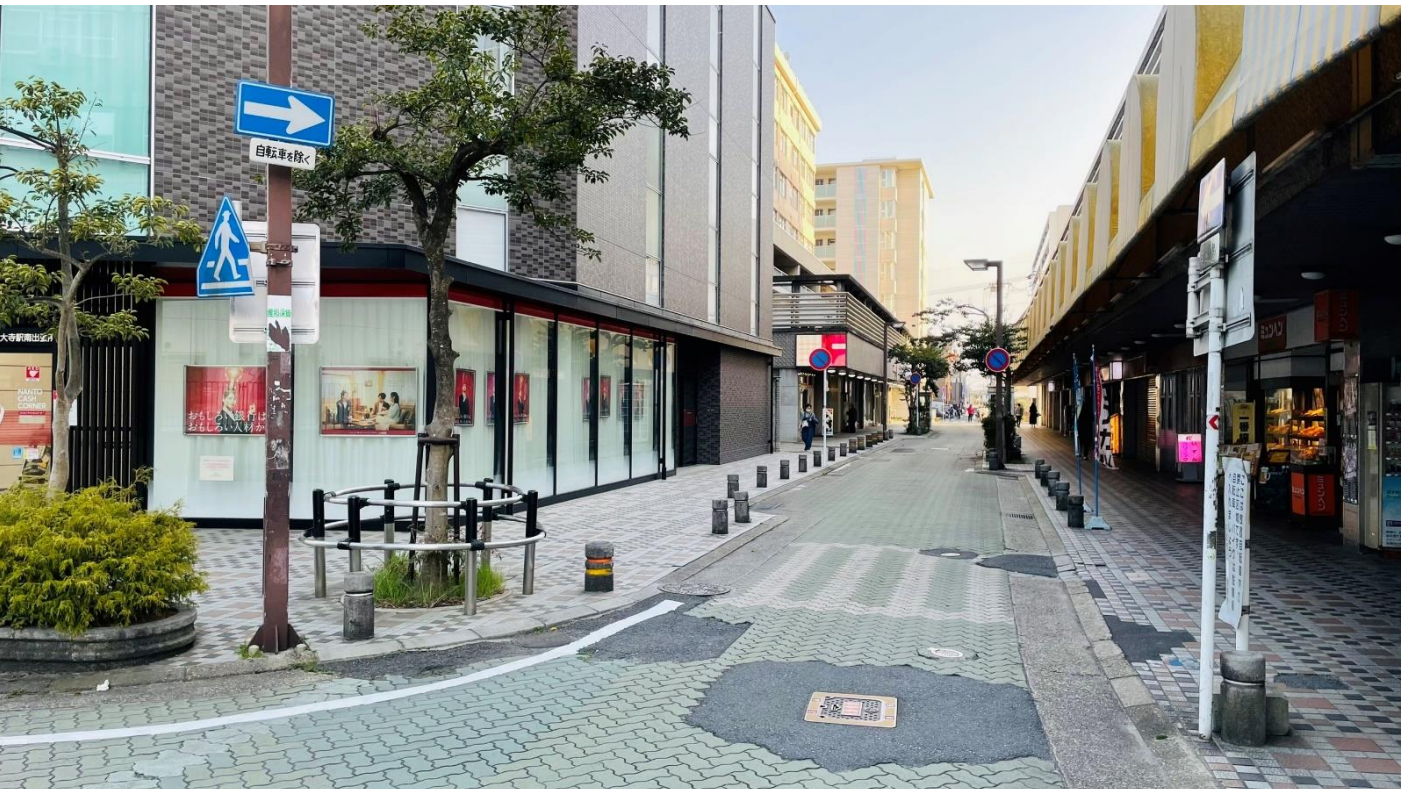
(2) ②5奈良市道中部第711号線上の横断歩道（奈良市西大寺国見町1丁目2334番2地先）

色の異なるタイルを組み合わせたものであるが、法定の横断歩道の道路標示であるかどうか分かりにくい。

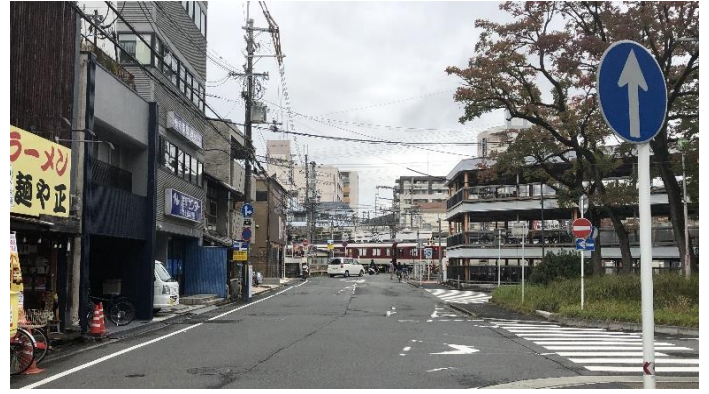
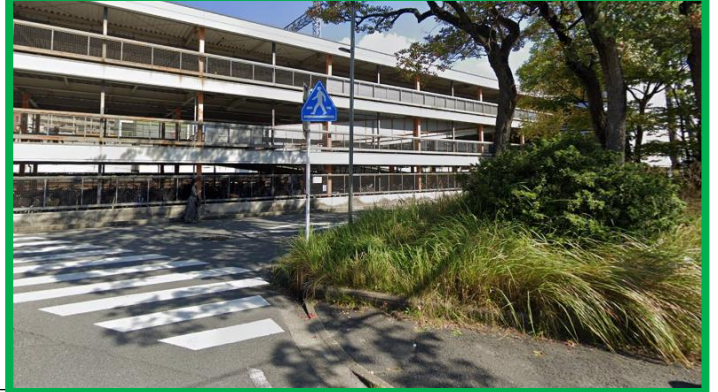
### (1) ②⑥奈良市道中部第695号線上の横断歩道（奈良市西大寺小坊町224番6地先）

奈良市道中部第7号線からの右折車両に対する横断歩道の道路標識が未設置であった。令和3年9月に改善提案をしたところ、令和4年6月頃に新たに設置された。

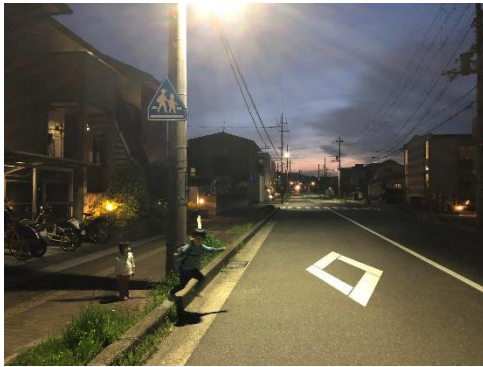
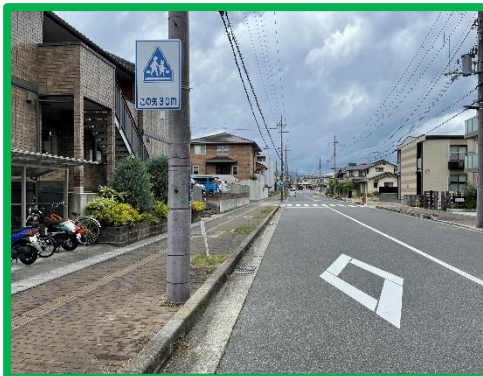
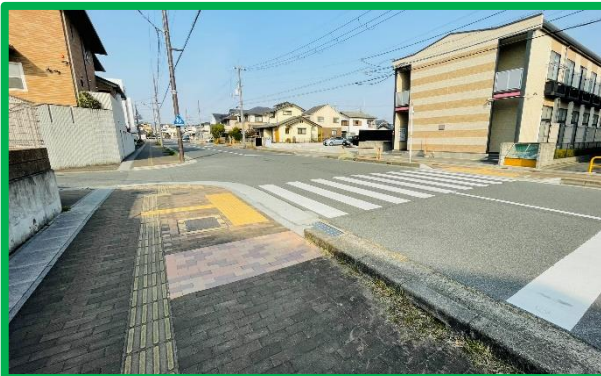
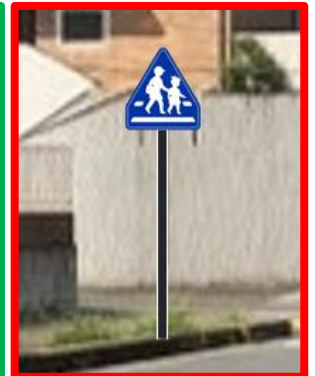
### (2) ②⑦奈良市道中部第1511号線上の横断歩道（奈良市菅原東2丁目283番地先）

令和3年9月頃に新たに設置された横断歩道であるが、横断歩道の道路標識が横断歩道の道路標示から離れて設置されており、横断歩道の道路標示の地点とは別に横断歩道の道路標識が設置されている地点も横断歩道であると捉えられかねない状況であった。同月頃に改善提案をしたところ、令和4年6月頃により近接した電柱に移動された。

しかし、横断歩道の道路標識が公安委員会により横断歩道を設けることとされたと思われる場所の路端と異なり、法定外の予告標識を用いているものの、進行方向よりも奥の位置にある状態となっている。なお、横断歩道が設置される際に、横断歩道の道路標識の設置に最適な位置に既存の電柱があったのに、なぜかそれが撤去されてタイルが埋め直されるなど不適切な工事が実施された。本来であれば、当該電柱があった位置に新たに標柱等を設けて横断歩道の道路標識を設置しなければならない。
